**PERIZIA ESTIMATIVA**  
**DI COMPLESSO IMMOBILIARE AD USO INDUSTRIALE**

**ITTIERRE S.p.A. in AMMINISTRAZIONE STRAORDINARIA**

**COMUNE di PETTORANELLO DI MOLISE (ISERNIA)**

Campobasso, 15 gennaio 2016

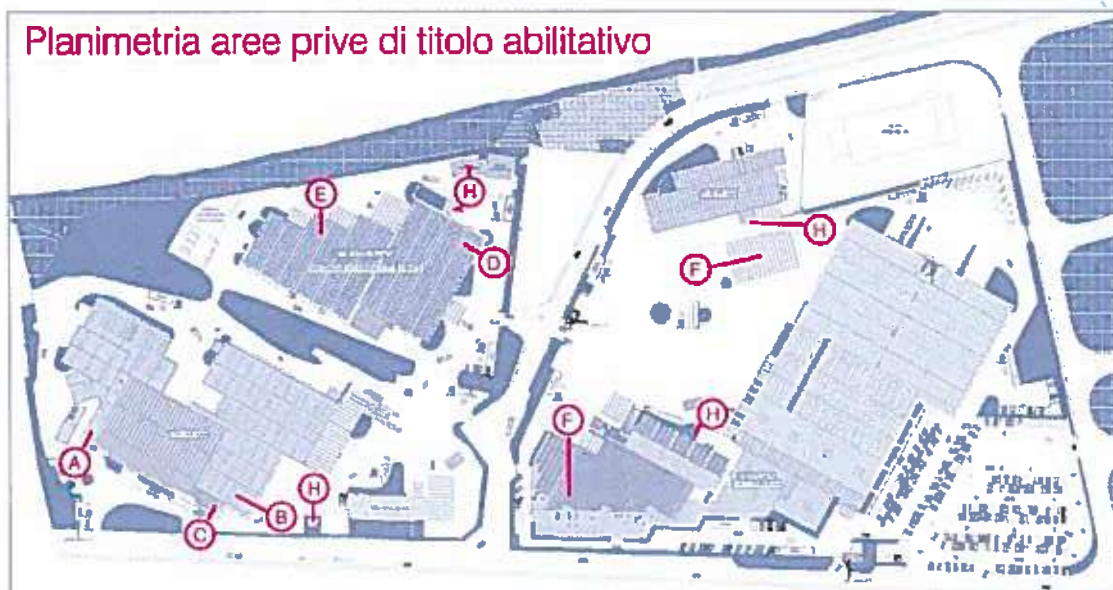
Corpo ex Plus IT:

- Realizzazione di ampliamento di circa 120 mq evidenziato con lettera A;
- Realizzazione di soppalco di circa 175 mq evidenziato con lettera B;
- Realizzazione di soppalco di circa 130 mq evidenziato con lettera C;

Magazzino Prodotti Finiti:

- Realizzazione di soppalco di circa 165 mq evidenziato con lettera D;
- Realizzazione di soppalco di circa 240 mq evidenziato con lettera E;

Corpo Principale ITR:

- Realizzazione di soppalco di circa 500 mq evidenziato con lettera F;

Corpi accessori:

- Capannone c.d. "copri / scopri" di circa 1000 mq, evidenziato con lettera G;
- Torrino e officine varie per circa 280 mq, evidenziate con lettera H;

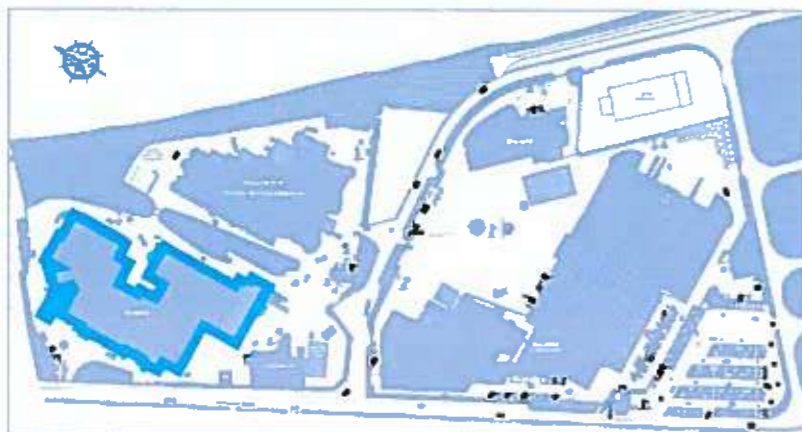
**PIANO TERRA FABBRICATO EX PLUS IT S.p.A.**

PAVIMENTO IN CEMENTO INDUSTRIALE	Mq. 7866,40
	PAV. IN CEMENTO INDUST. (AREA CARICO)	Mq. 110,50
	PAVIMENTO GALLEGGIANTE	Mq. 1844,80
	PAVIMENTO IN PARQUET LAMINATO	Mq. 112,15
	PAV. IN PARQUET LAMINATO (ABUSIVO)	Mq. 104,35
	PAVIMENTO IN LINOLEUM	Mq. 6,90
	PAVIMENTO IN GRES	Mq. 401,00
	PAVIMENTO IN PIASTRELLE	Mq. 372,85
	PAVIMENTO BARACCA	Mq. 50,00
	PAVIMENTO COPRISCPRI	Mq. 840,90
	PAVIMENTO VANI TECNICI	Mq. 115,76
